INFORME DE ENSAYO

Descripción de ensayo	Ensayo de resistencia al fuego a escala menor de tabiques.
Identificación del producto	Dos (2) tabiques de iguales características con distinta aislación.
Norma aplicada	Parcialmente NCh935/1.Of97. <i>Desviaciones a la norma: dimensiones de probeta inferiores a las mínimas requeridas; Sin control de sobrepresión al interior del horno, sólo control de temperatura para incendio estándar.</i>

Cecilia Fuentealba en representación de la **Universidad de Concepción**, solicitó a la Unidad de Ingeniería en Protección Contra el Fuego (IPF) de DICTUC, la ejecución de una prueba de comportamiento frente al fuego a pequeña escala, de dos (2) tabiques de 90 [mm] de espesor cada uno, con el objetivo de determinar la resistencia al fuego de los tabiques a escala menor y posterior evaluación comparativa del aislante denominado “Panel de fibras naturales” respecto al material aislante que se utilizó en la solución de referencia¹, en este caso, lana de vidrio.

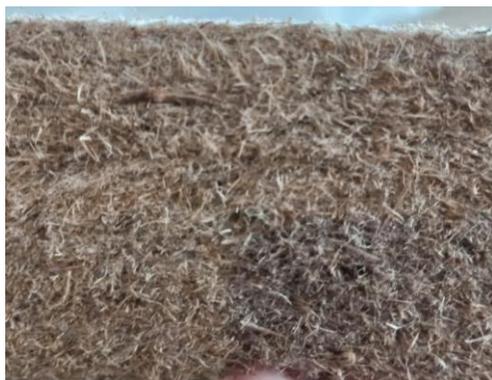
Figura 6. Vista canto aislante térmico de la Probeta N°1 (Panel de fibras naturales)

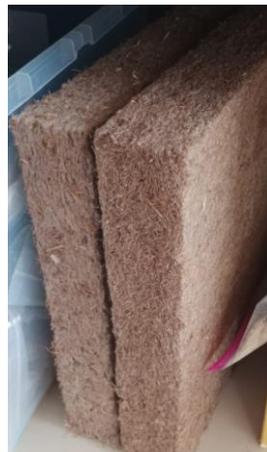
Figura 7. Vista general aislante térmico de la Probeta N°1 (Panel de fibras naturales)

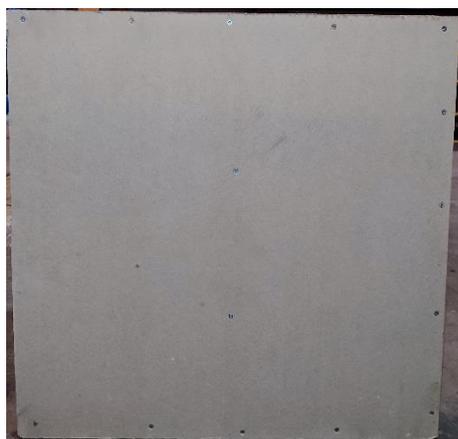
Figura 8. Vista de la probeta N°1 antes del ensayo, cara expuesta al fuego.

El montaje previo al inicio del ensayo se muestra en la Figura 8 y Figura 9, mientras que la identificación y ubicación de sensores de temperatura en la cara no expuesta al fuego se muestra en Figura 1.

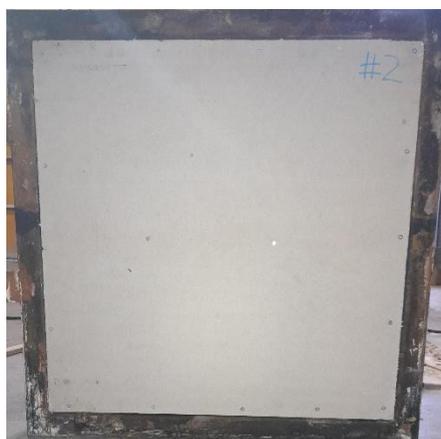
Figura 9. Vista de la probeta N°2 antes del ensayo, cara expuesta al fuego.

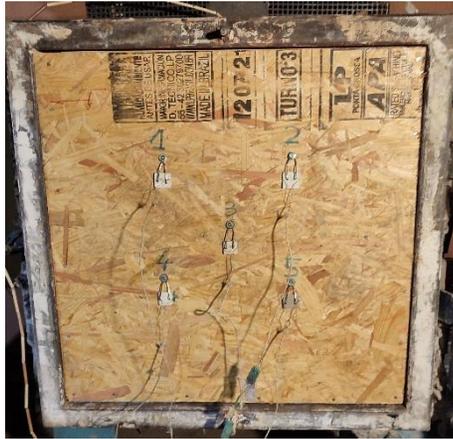
Figura 10. Vista de la probeta N°1 por la cara no expuesta al fuego, montados los cinco termopares antes del ensayo.

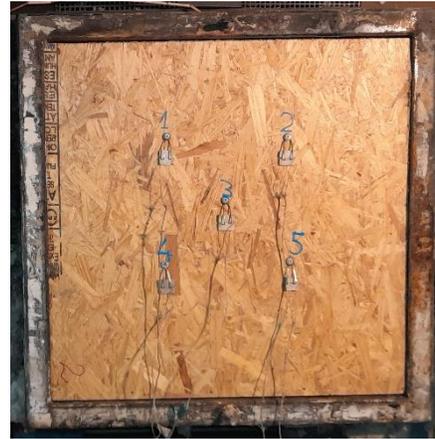
Figura 11. Vista de la probeta N°2 por la cara no expuesta al fuego, montados los cinco termopares antes del ensayo.

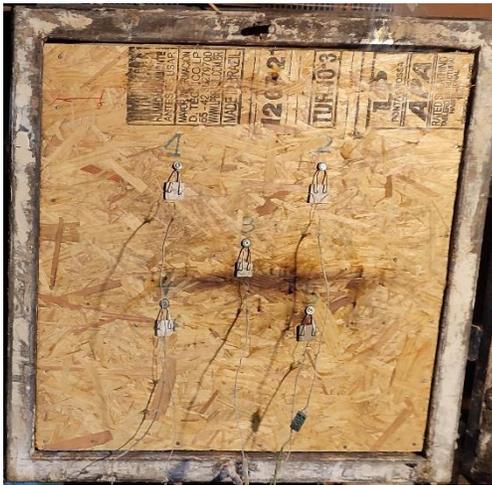
Figura 12. Vista de la probeta N°1 por la cara no expuesta al fuego, al término del ensayo.

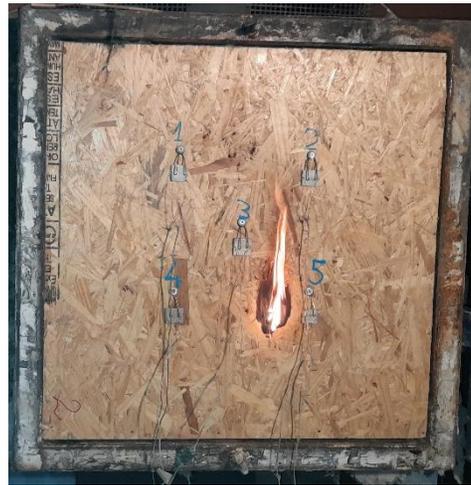
Figura 13. Vista de la probeta N°2 por la cara no expuesta al fuego, al término del ensayo.

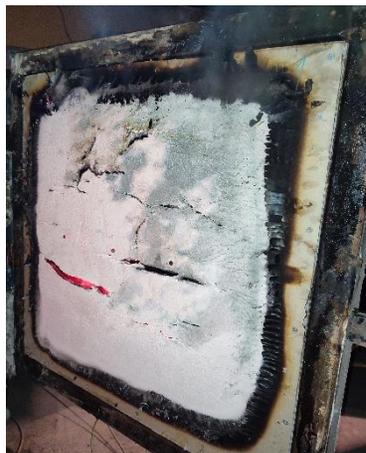
Figura 14. Vista de la probeta N°1 por la cara expuesta al fuego, al término del ensayo.

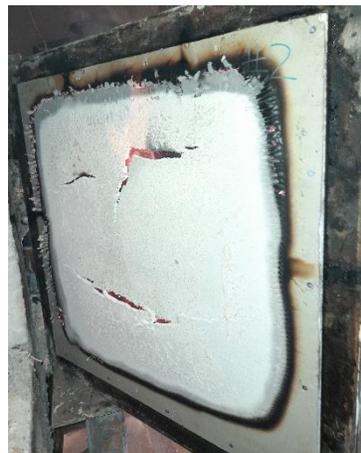
Figura 15. Vista de la probeta N°2 por la cara expuesta al fuego, al término del ensayo.
